Informe de situación hídrica del país

**Dirección
General de
Aguas**

9 de abril, 2012

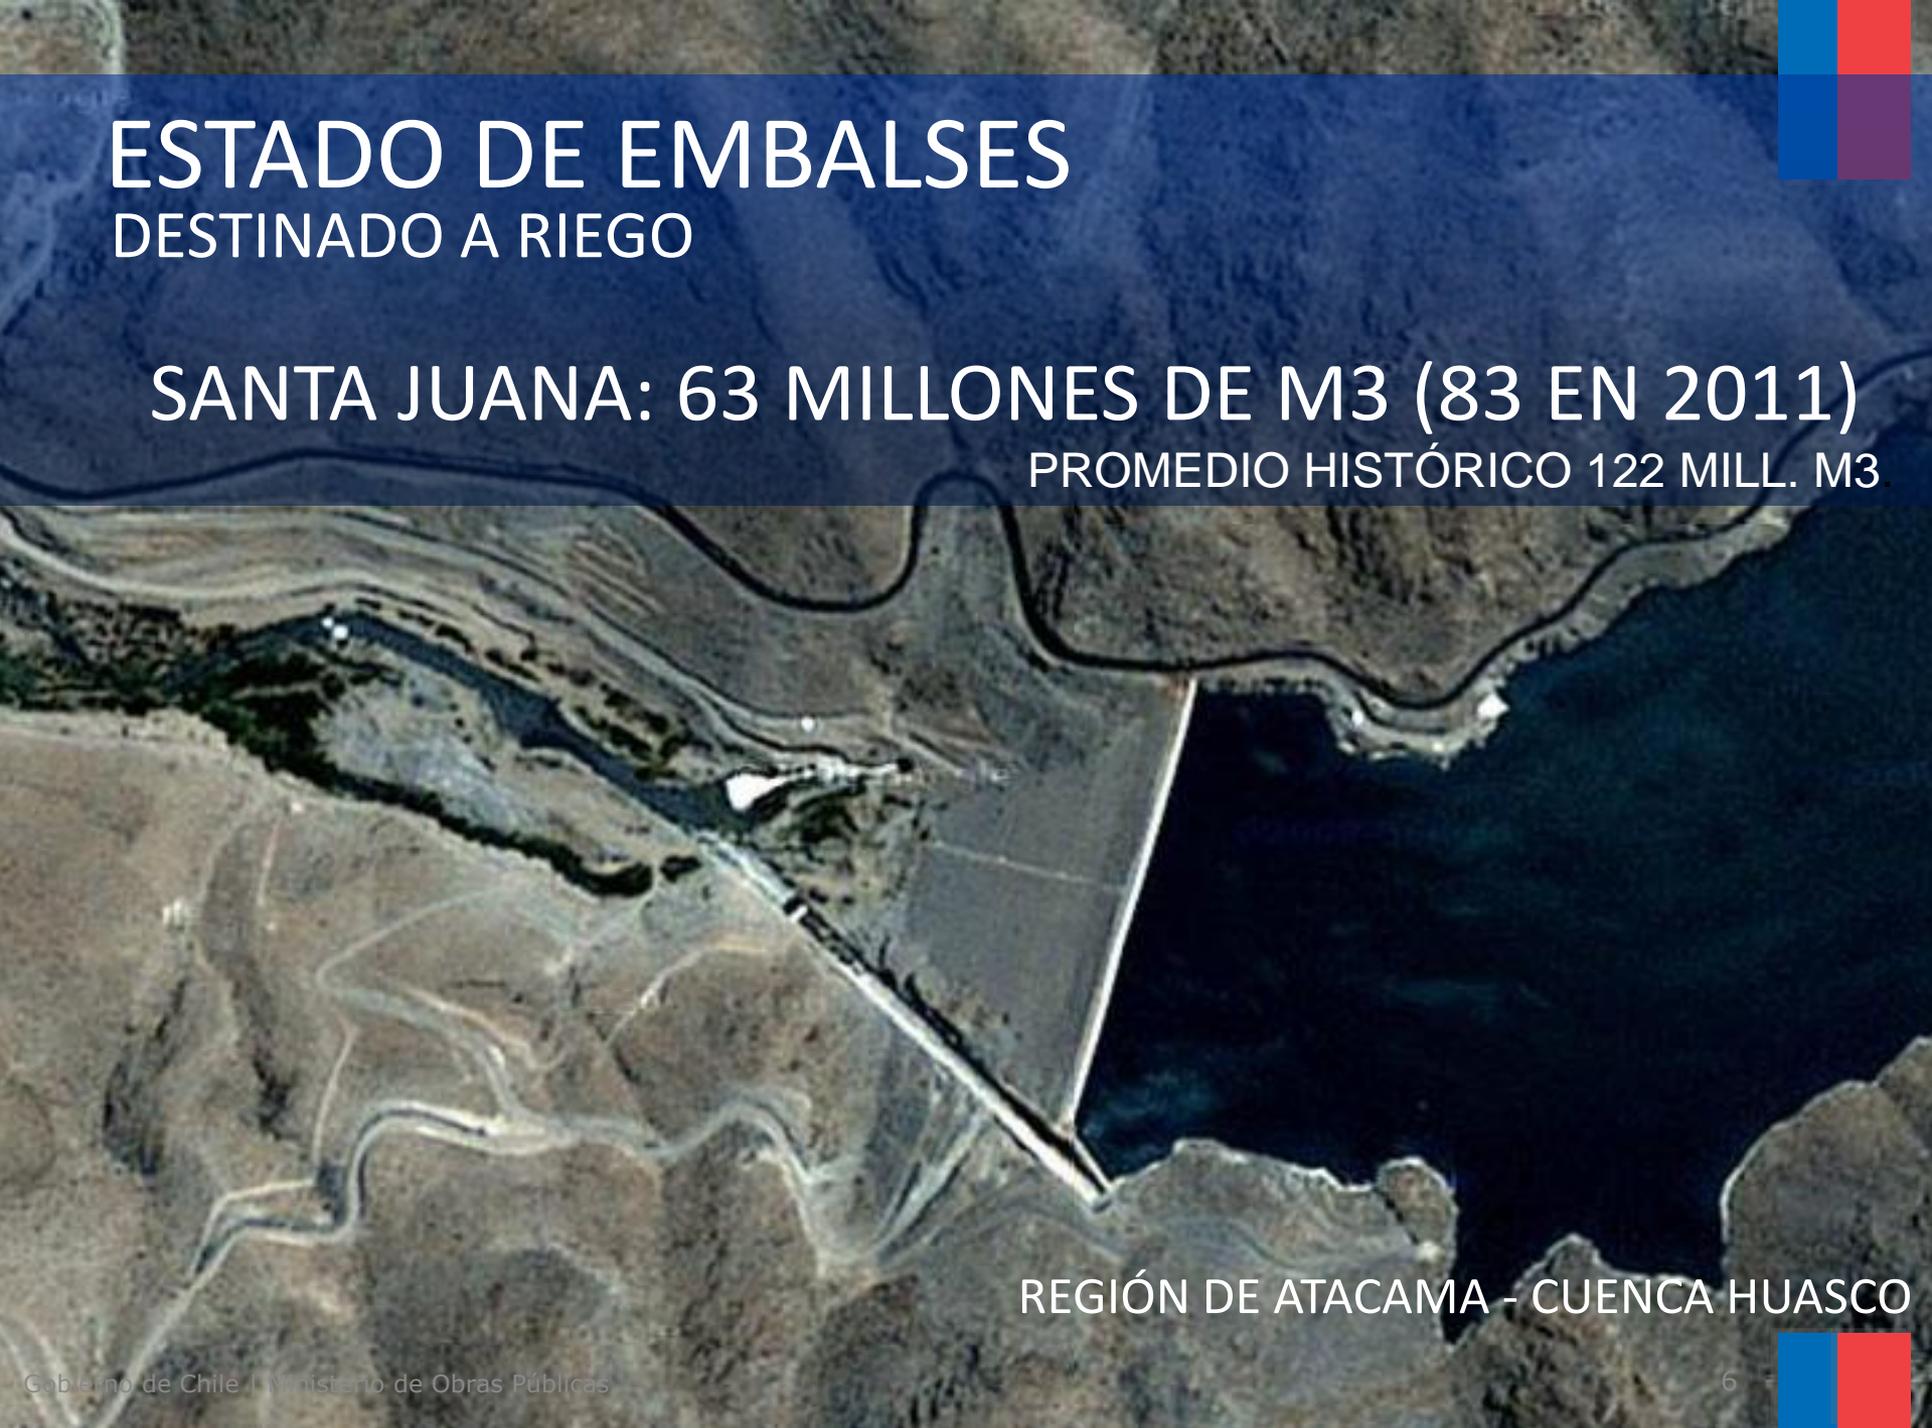
ESTADO DE EMBALSES

DESTINADO A RIEGO

SANTA JUANA: 63 MILLONES DE M3 (83 EN 2011)
PROMEDIO HISTÓRICO 122 MILL. M3

REGIÓN DE ATACAMA - CUENCA HUASCO

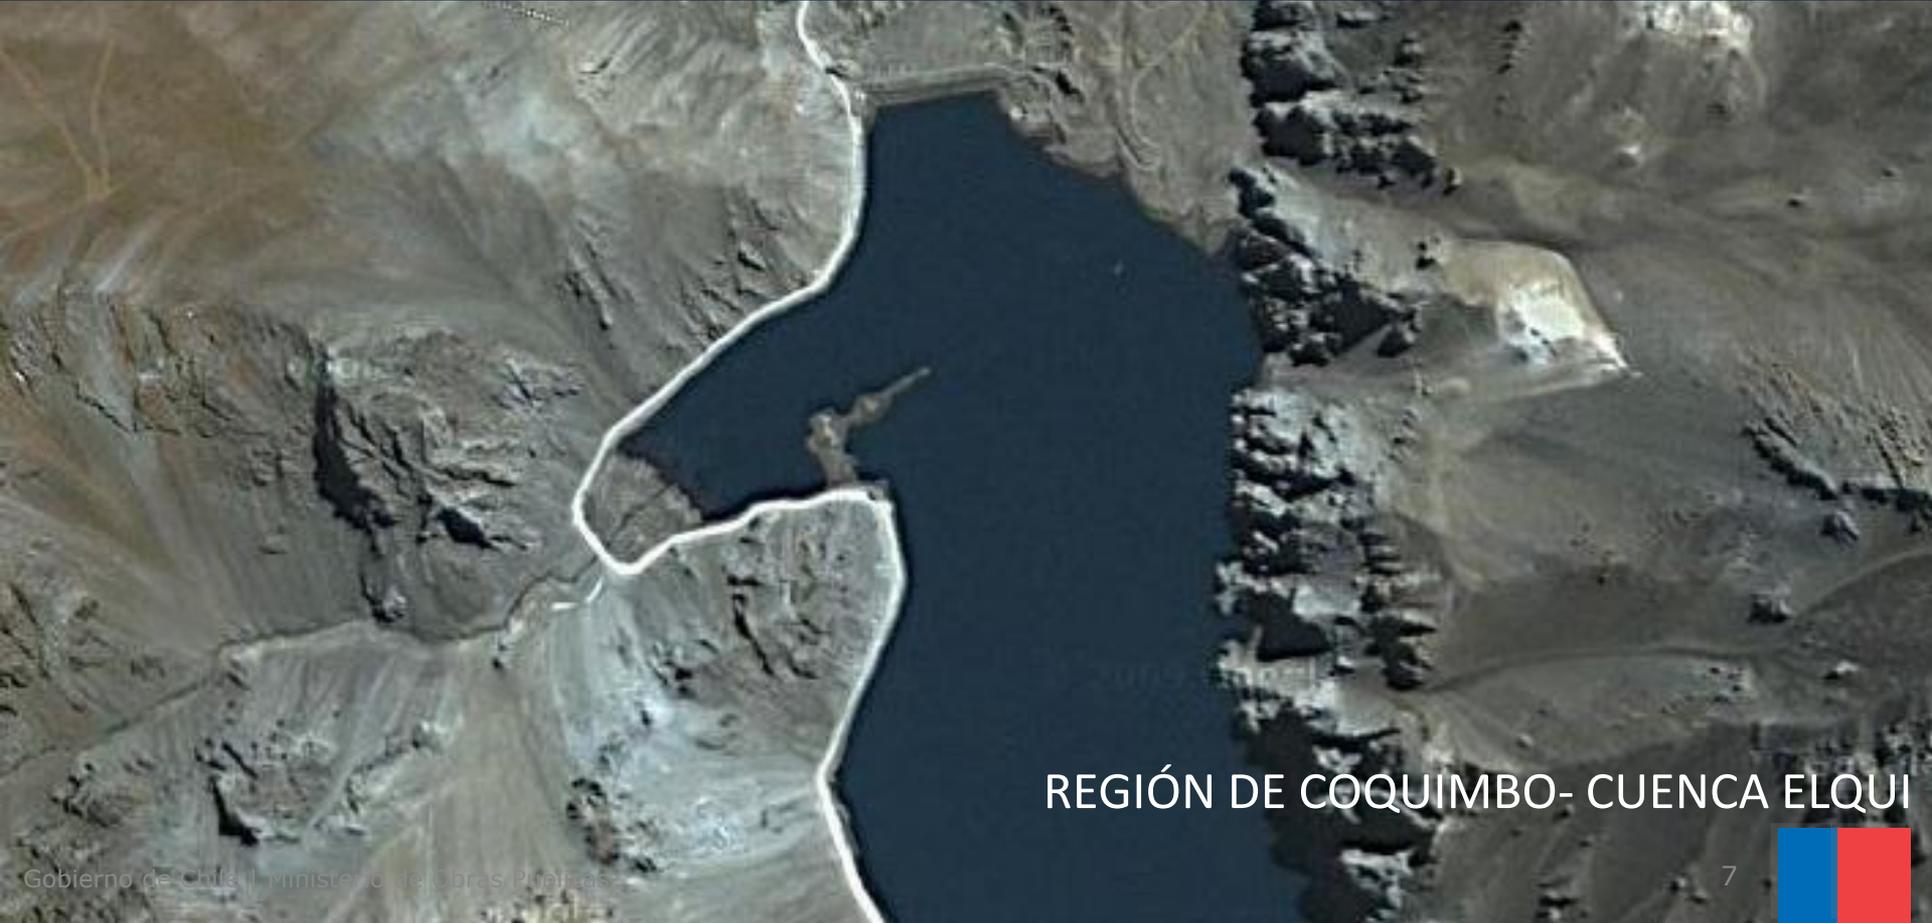
ESTADO DE EMBALSES DESTINADO A RIEGO

LA LAGUNA: 30 MILLONES DE M3 (24 EN 2011)
PROMEDIO HISTÓRICO 24 MILL.M3

REGIÓN DE COQUIMBO- CUENCA ELQUI

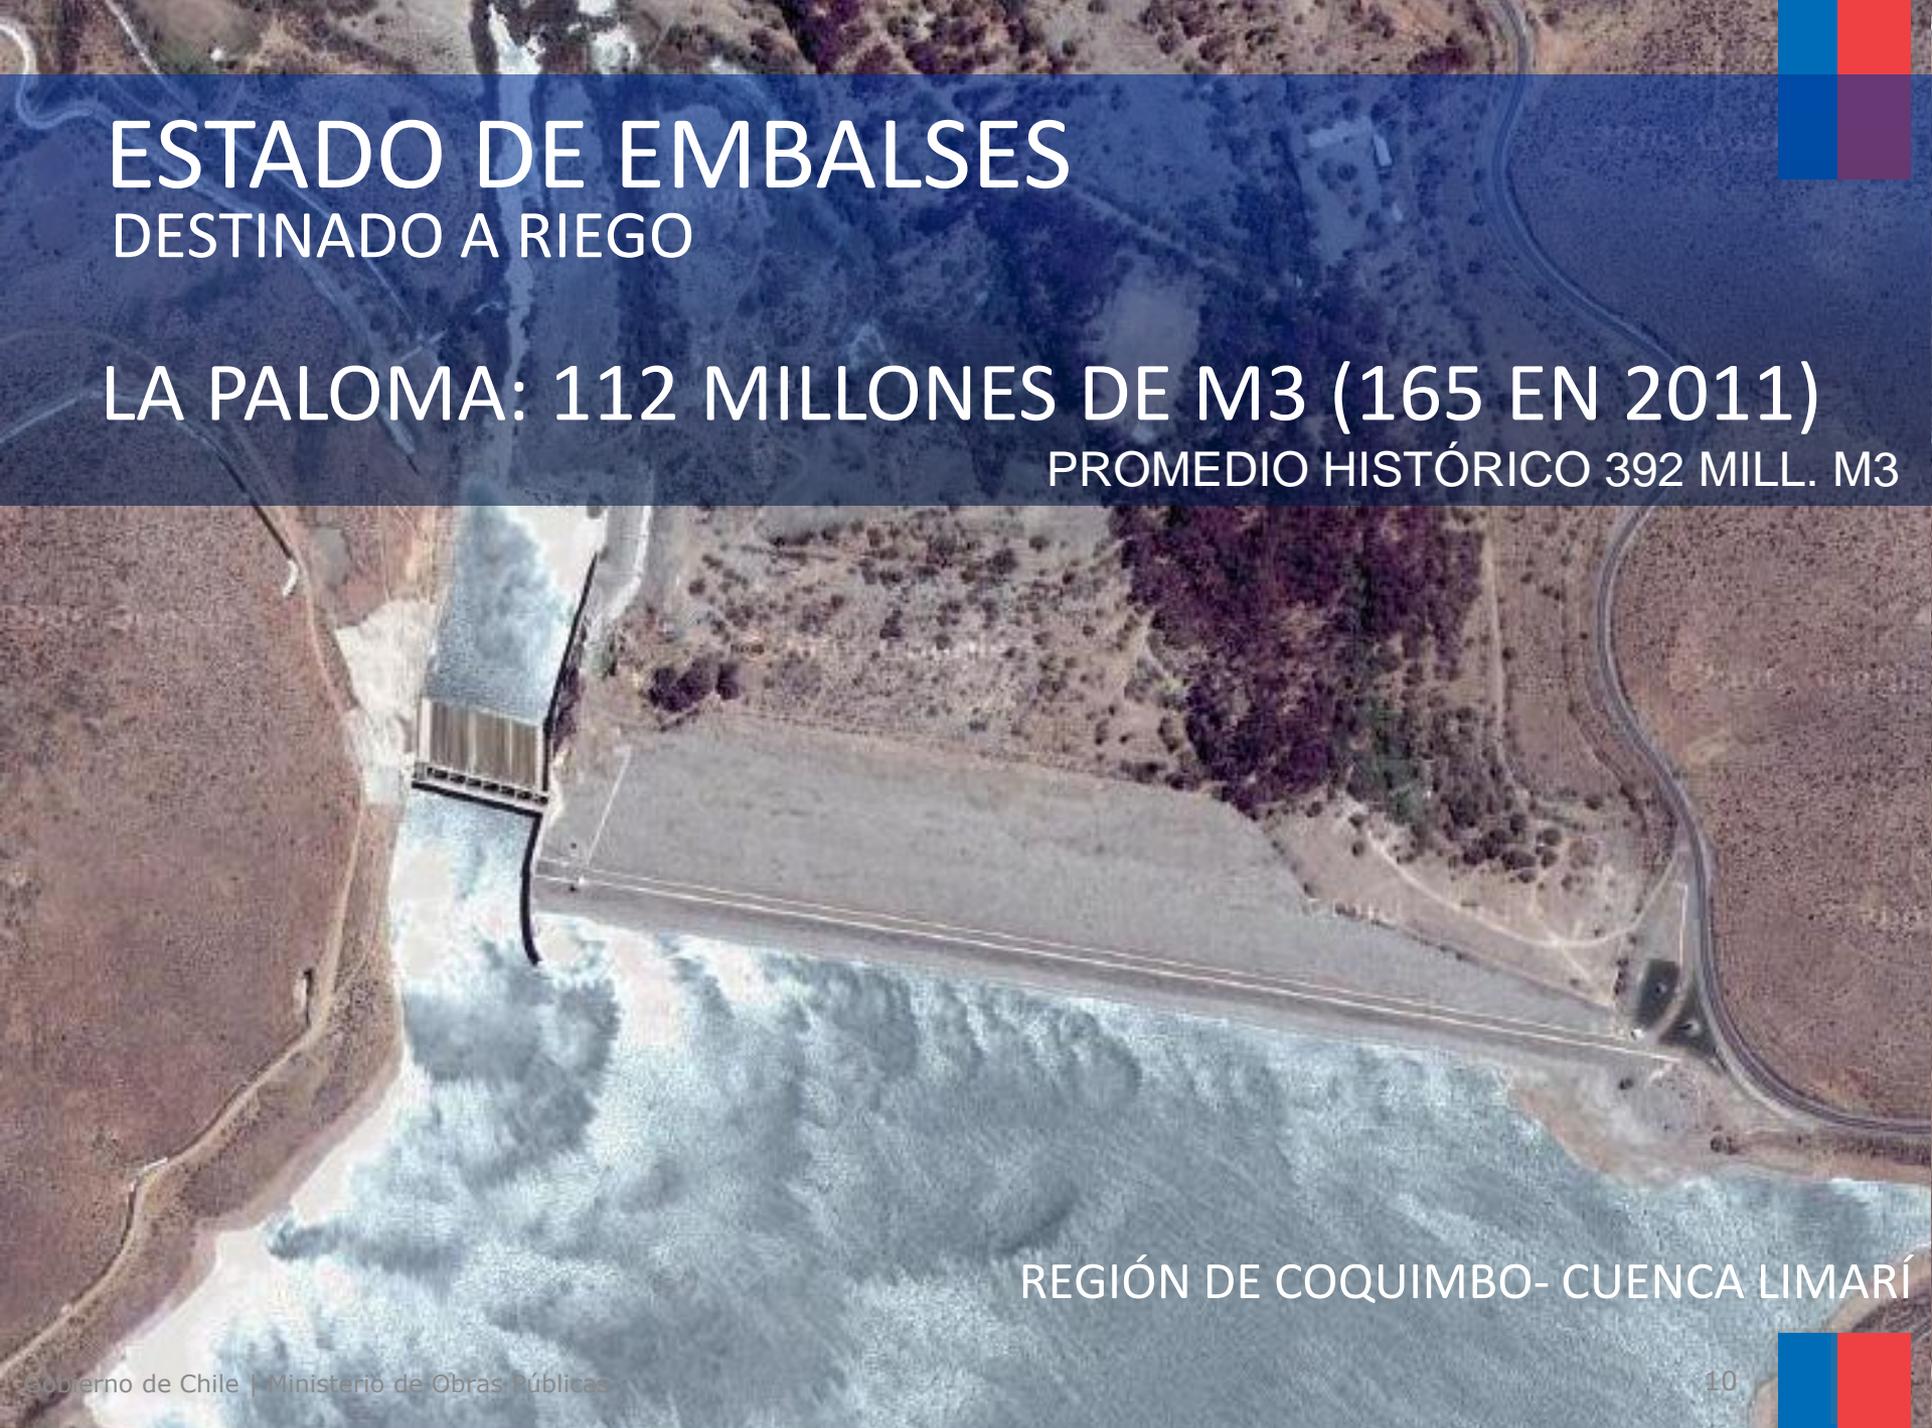
ESTADO DE EMBALSES DESTINADO A RIEGO

LA PALOMA: 112 MILLONES DE M3 (165 EN 2011)
PROMEDIO HISTÓRICO 392 MILL. M3

REGIÓN DE COQUIMBO- CUENCA LIMARÍ

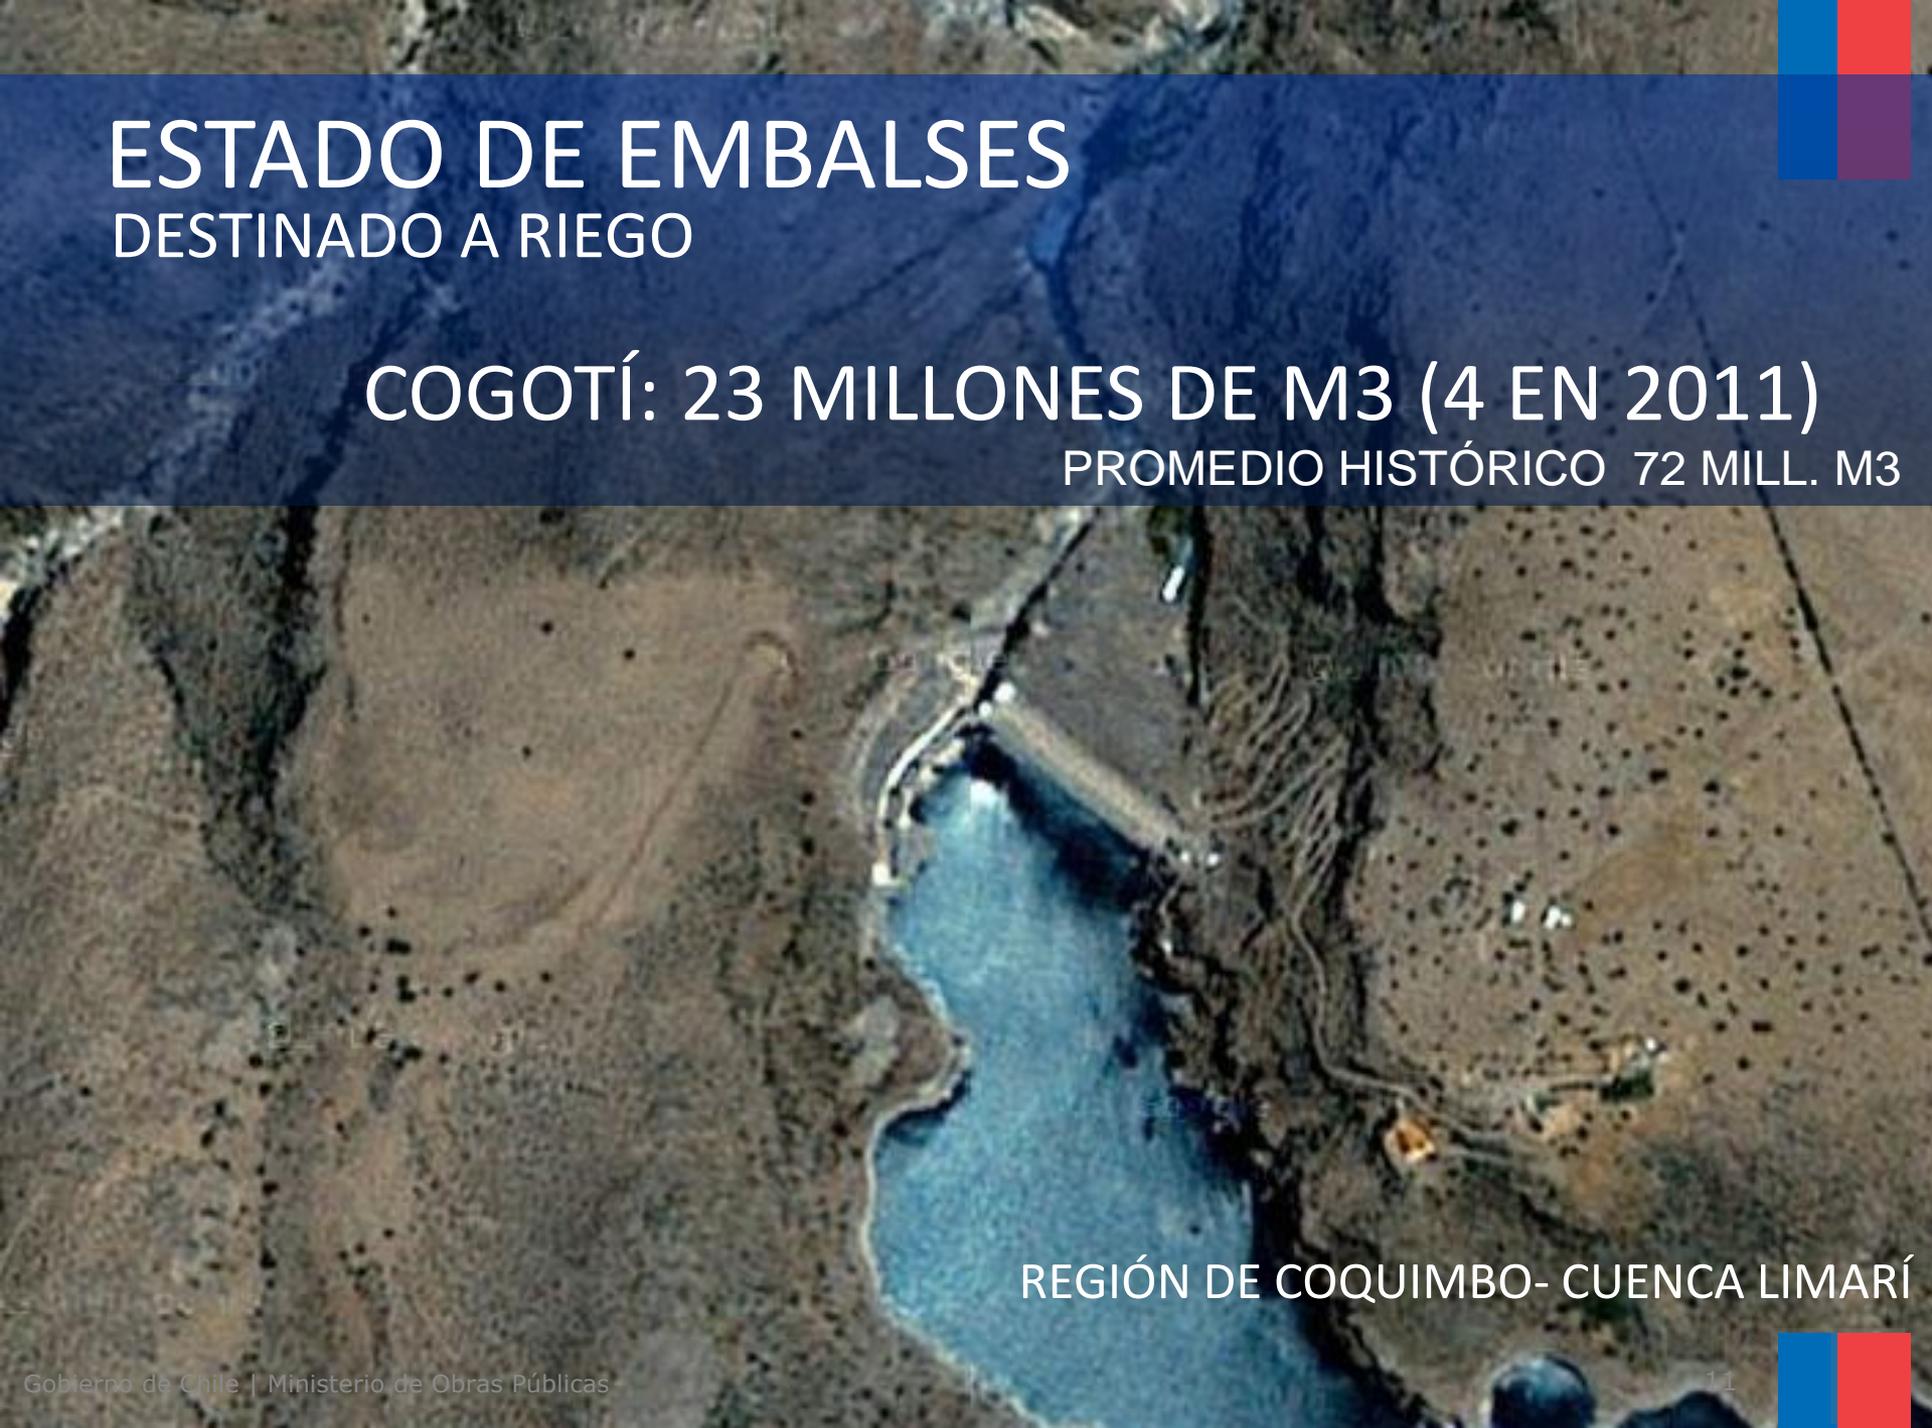
ESTADO DE EMBALSES DESTINADO A RIEGO

COGOTÍ: 23 MILLONES DE M³ (4 EN 2011)
PROMEDIO HISTÓRICO 72 MILL. M³

REGIÓN DE COQUIMBO- CUENCA LIMARÍ

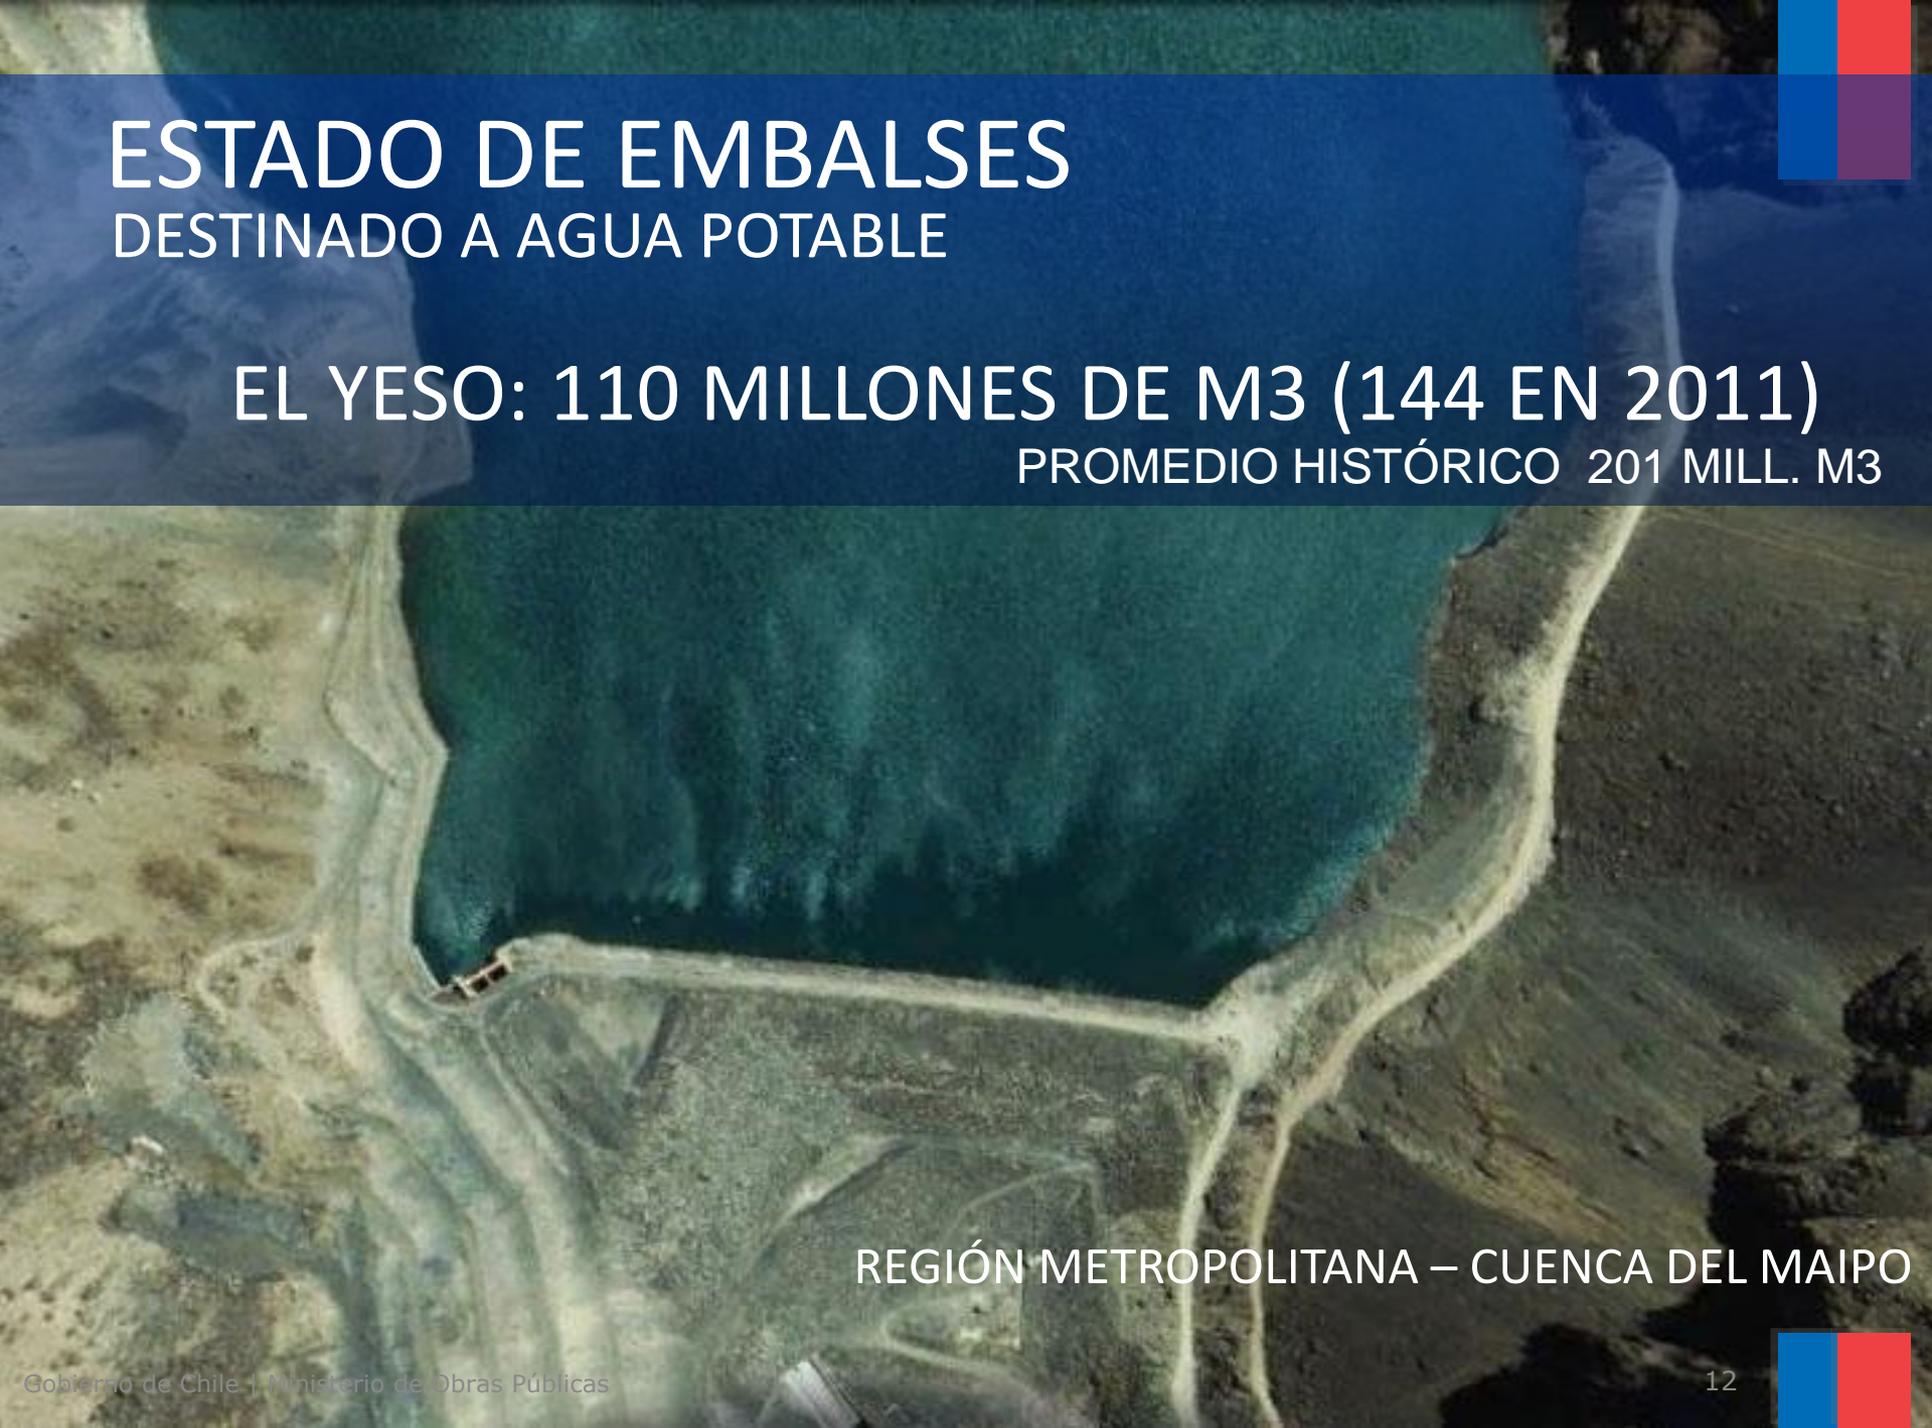
ESTADO DE EMBALSES

DESTINADO A AGUA POTABLE

EL YESO: 110 MILLONES DE M³ (144 EN 2011)
PROMEDIO HISTÓRICO 201 MILL. M³

REGIÓN METROPOLITANA – CUENCA DEL MAIPO

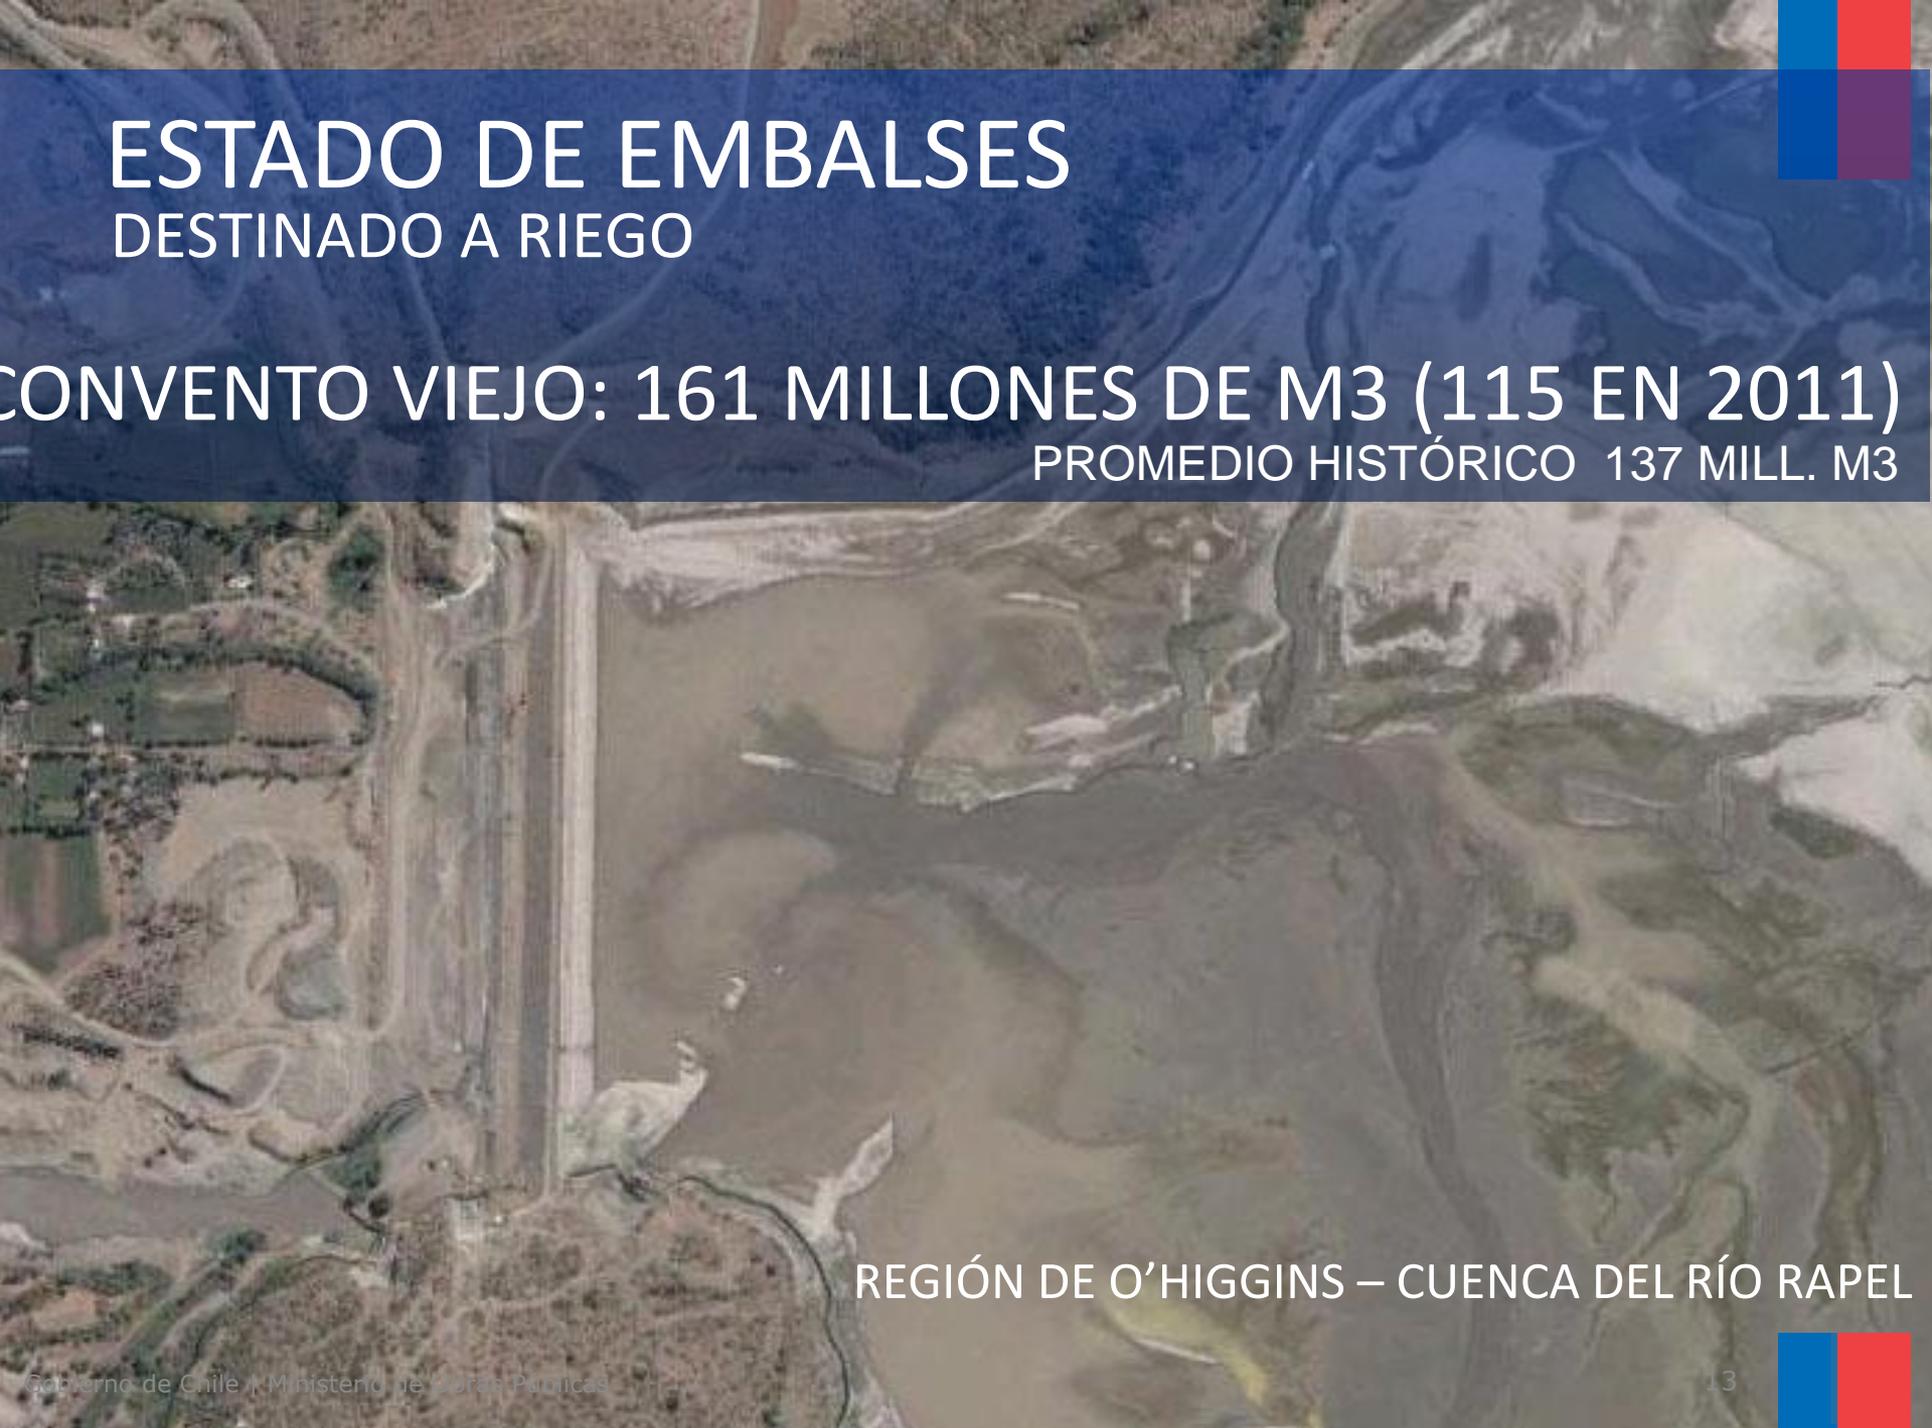
ESTADO DE EMBALSES DESTINADO A RIEGO

CONVENTO VIEJO: 161 MILLONES DE M³ (115 EN 2011)
PROMEDIO HISTÓRICO 137 MILL. M³

REGIÓN DE O'HIGGINS – CUENCA DEL RÍO RAPEL

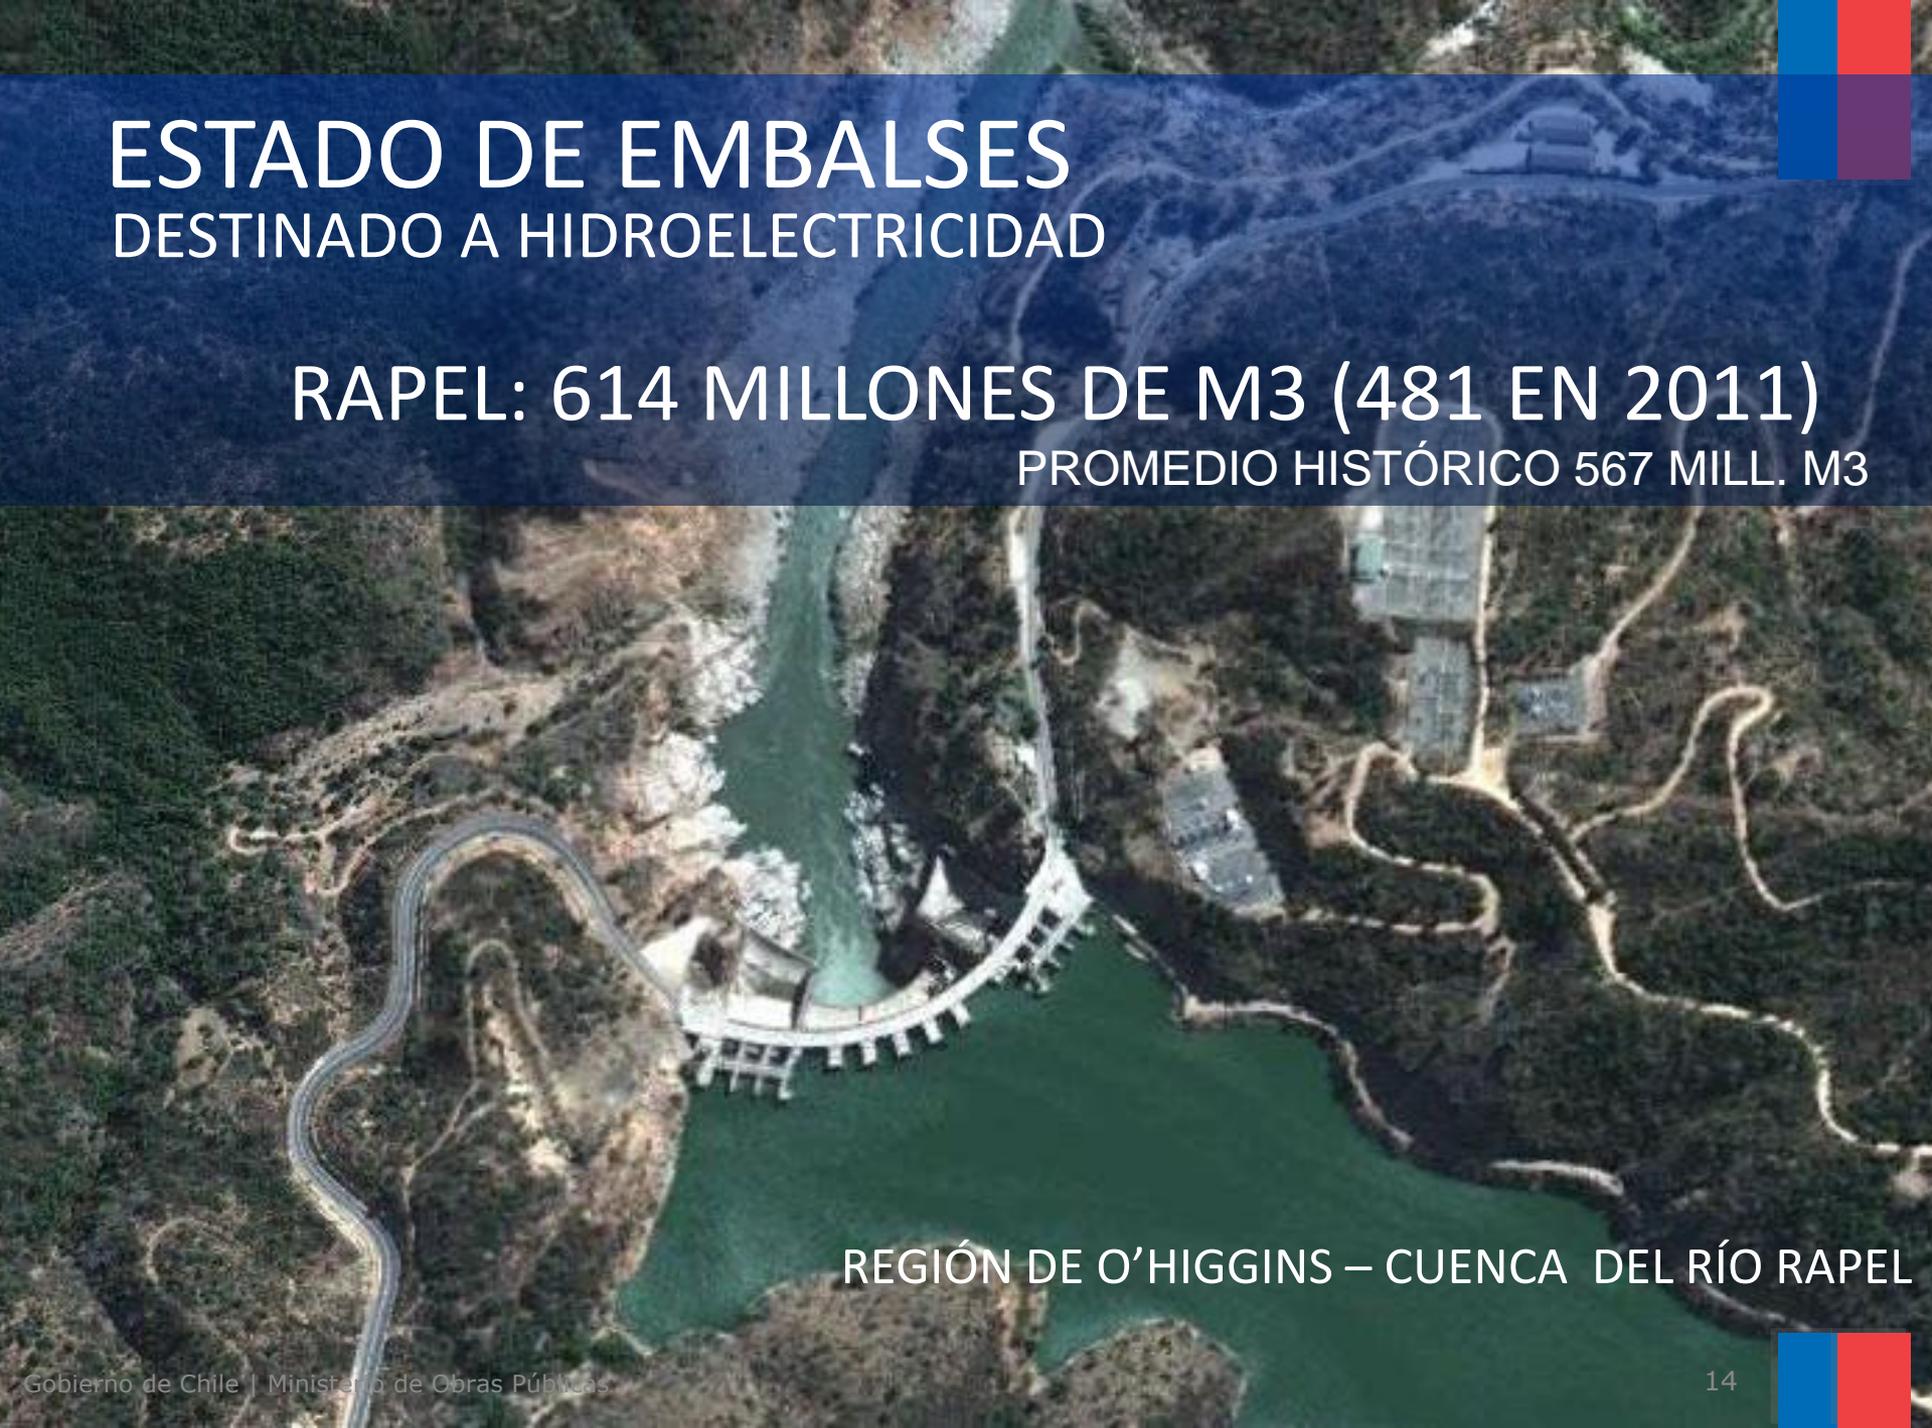
ESTADO DE EMBALSES DESTINADO A HIDROELECTRICIDAD

RAPEL: 614 MILLONES DE M3 (481 EN 2011)
PROMEDIO HISTÓRICO 567 MILL. M3

REGIÓN DE O'HIGGINS – CUENCA DEL RÍO RAPEL

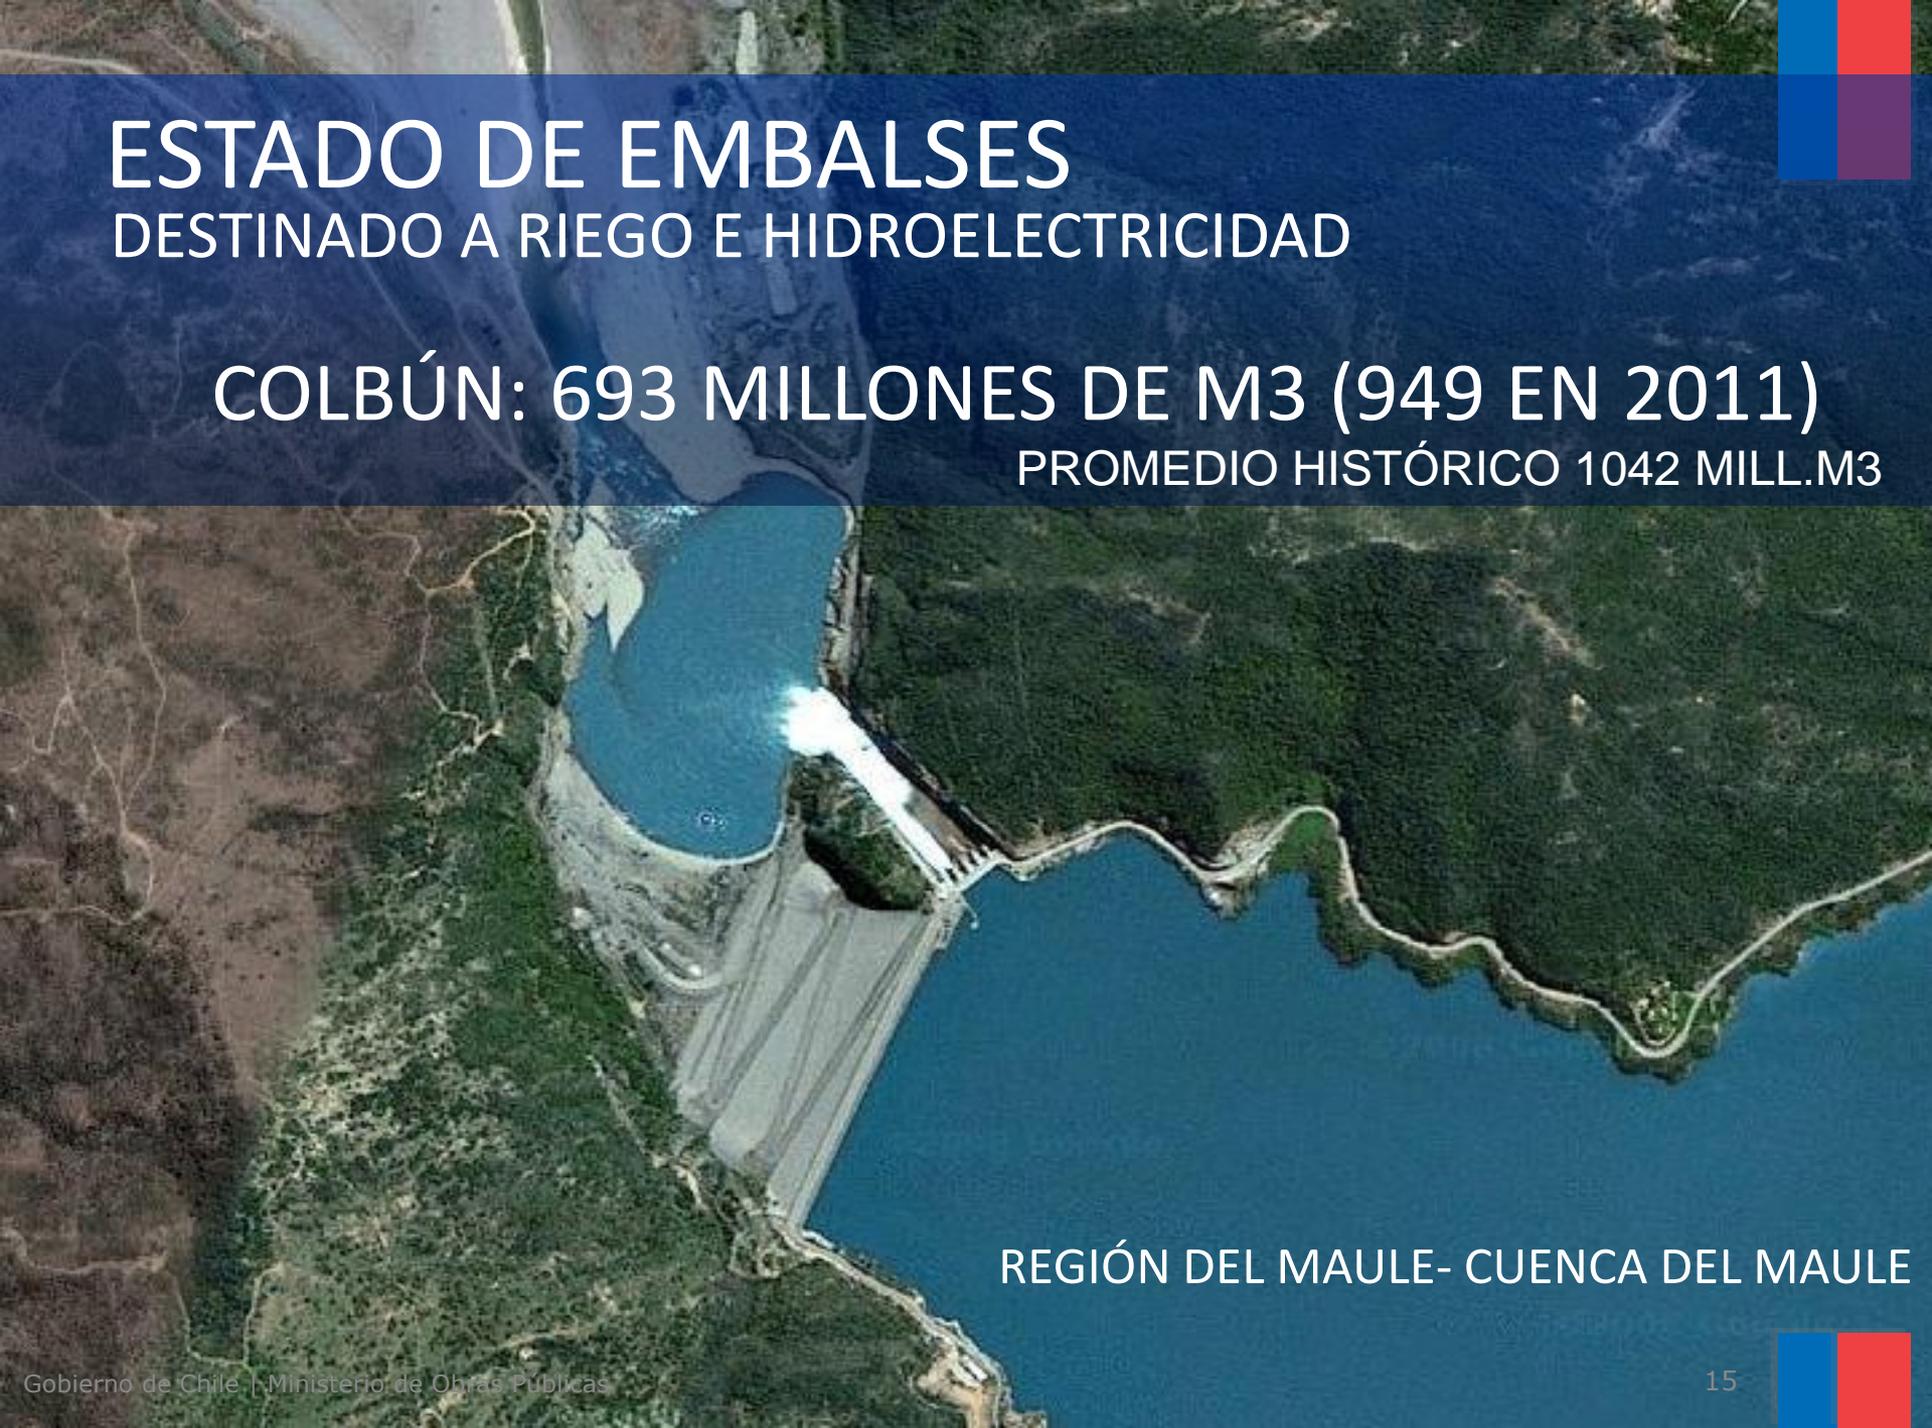
ESTADO DE EMBALSES

DESTINADO A RIEGO E HIDROELECTRICIDAD

COLBÚN: 693 MILLONES DE M3 (949 EN 2011)
PROMEDIO HISTÓRICO 1042 MILL.M3

REGIÓN DEL MAULE- CUENCA DEL MAULE
