Informe de situación hídrica del país

**Dirección
General de
Aguas**

9 de abril, 2012

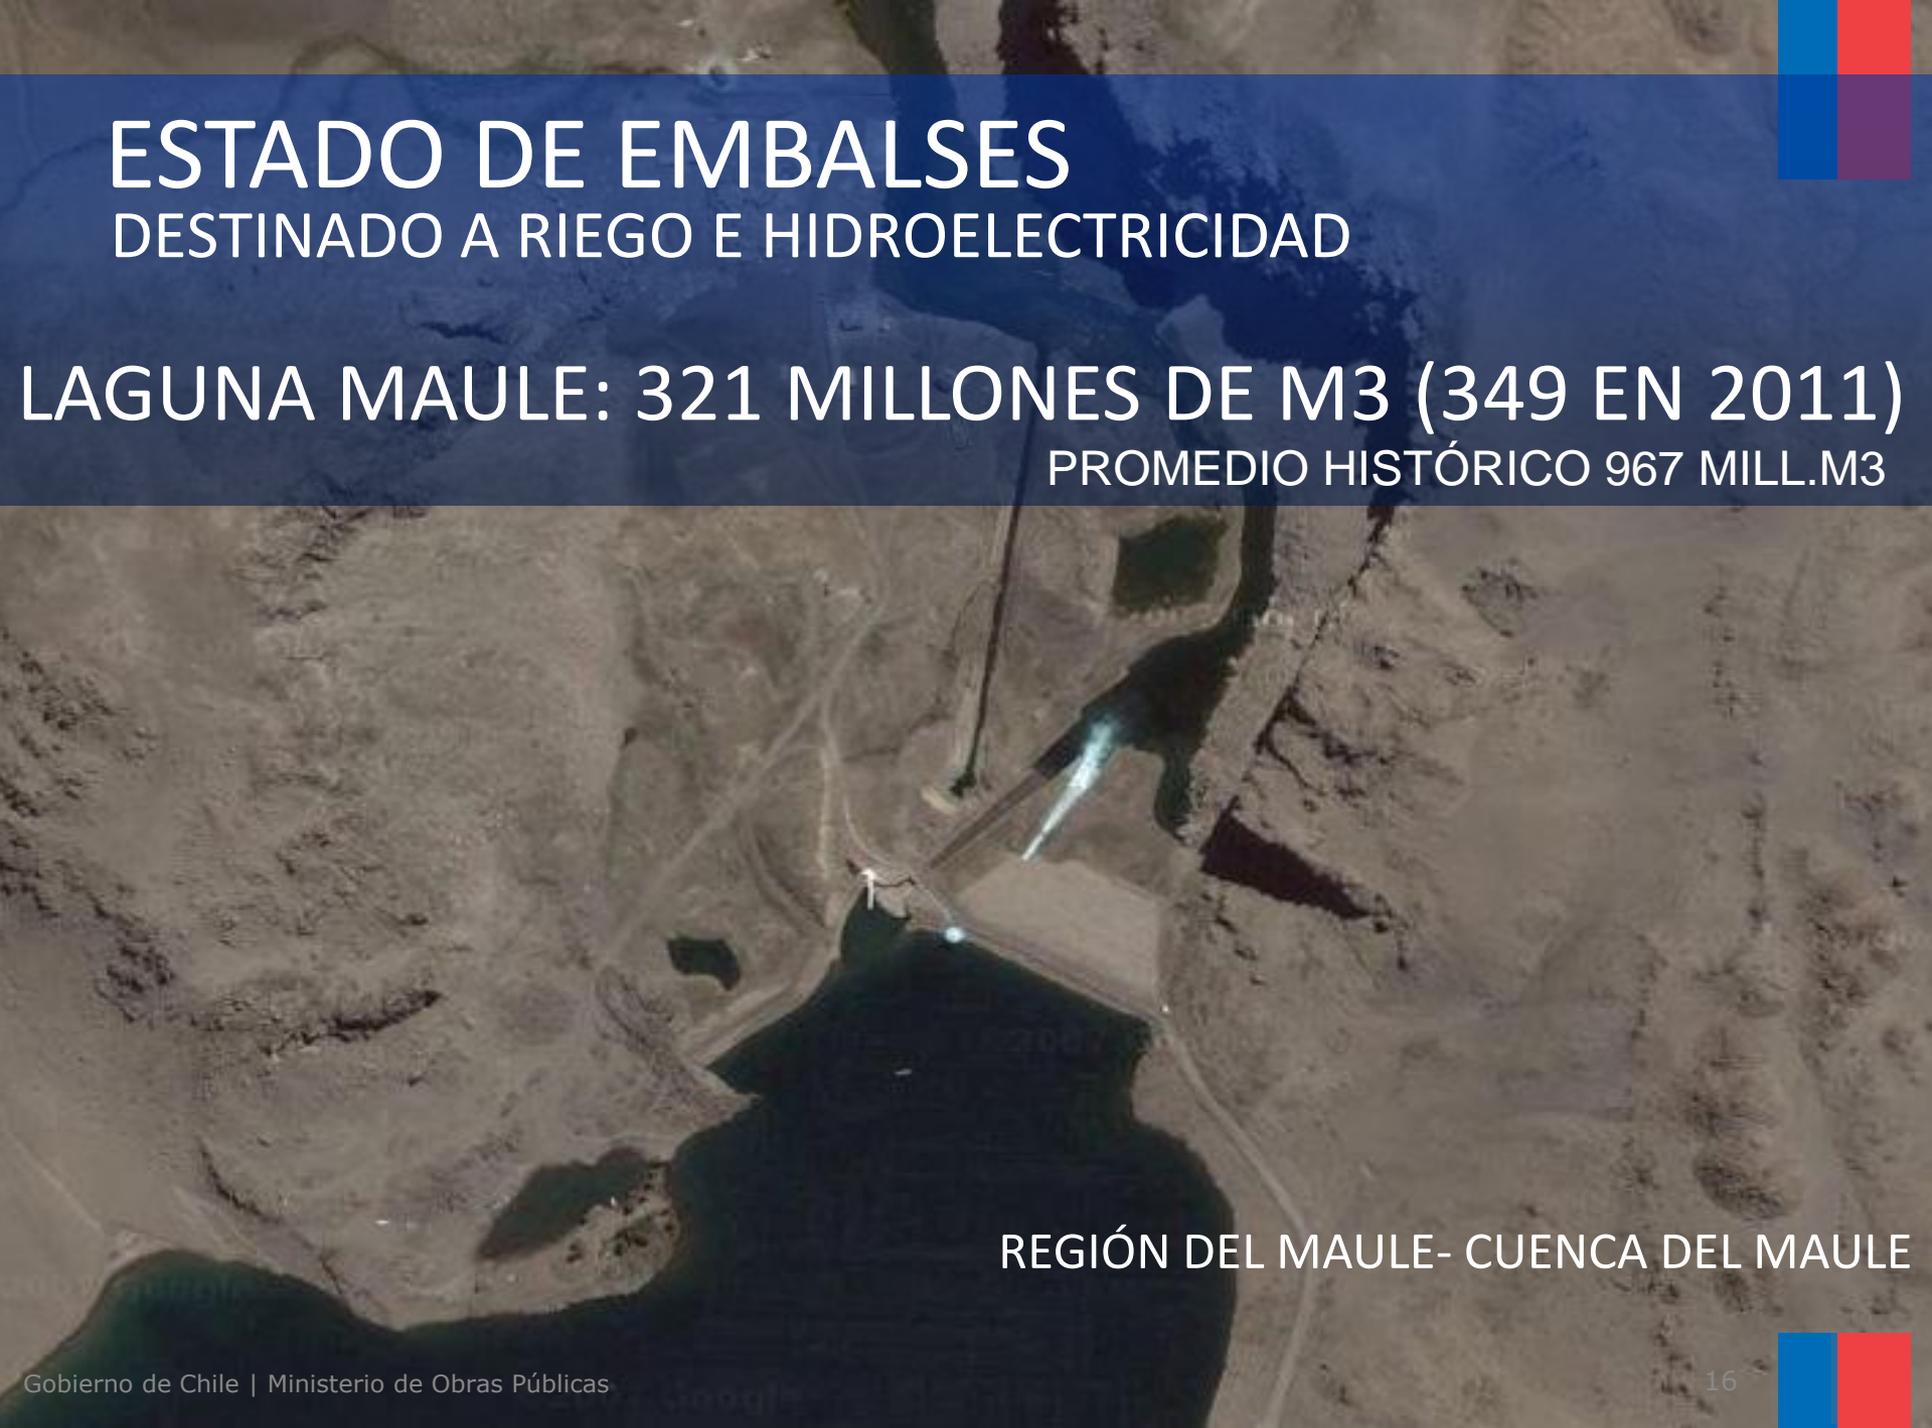
ESTADO DE EMBALSES

DESTINADO A RIEGO E HIDROELECTRICIDAD

LAGUNA MAULE: 321 MILLONES DE M³ (349 EN 2011)
PROMEDIO HISTÓRICO 967 MILL.M³

REGIÓN DEL MAULE- CUENCA DEL MAULE

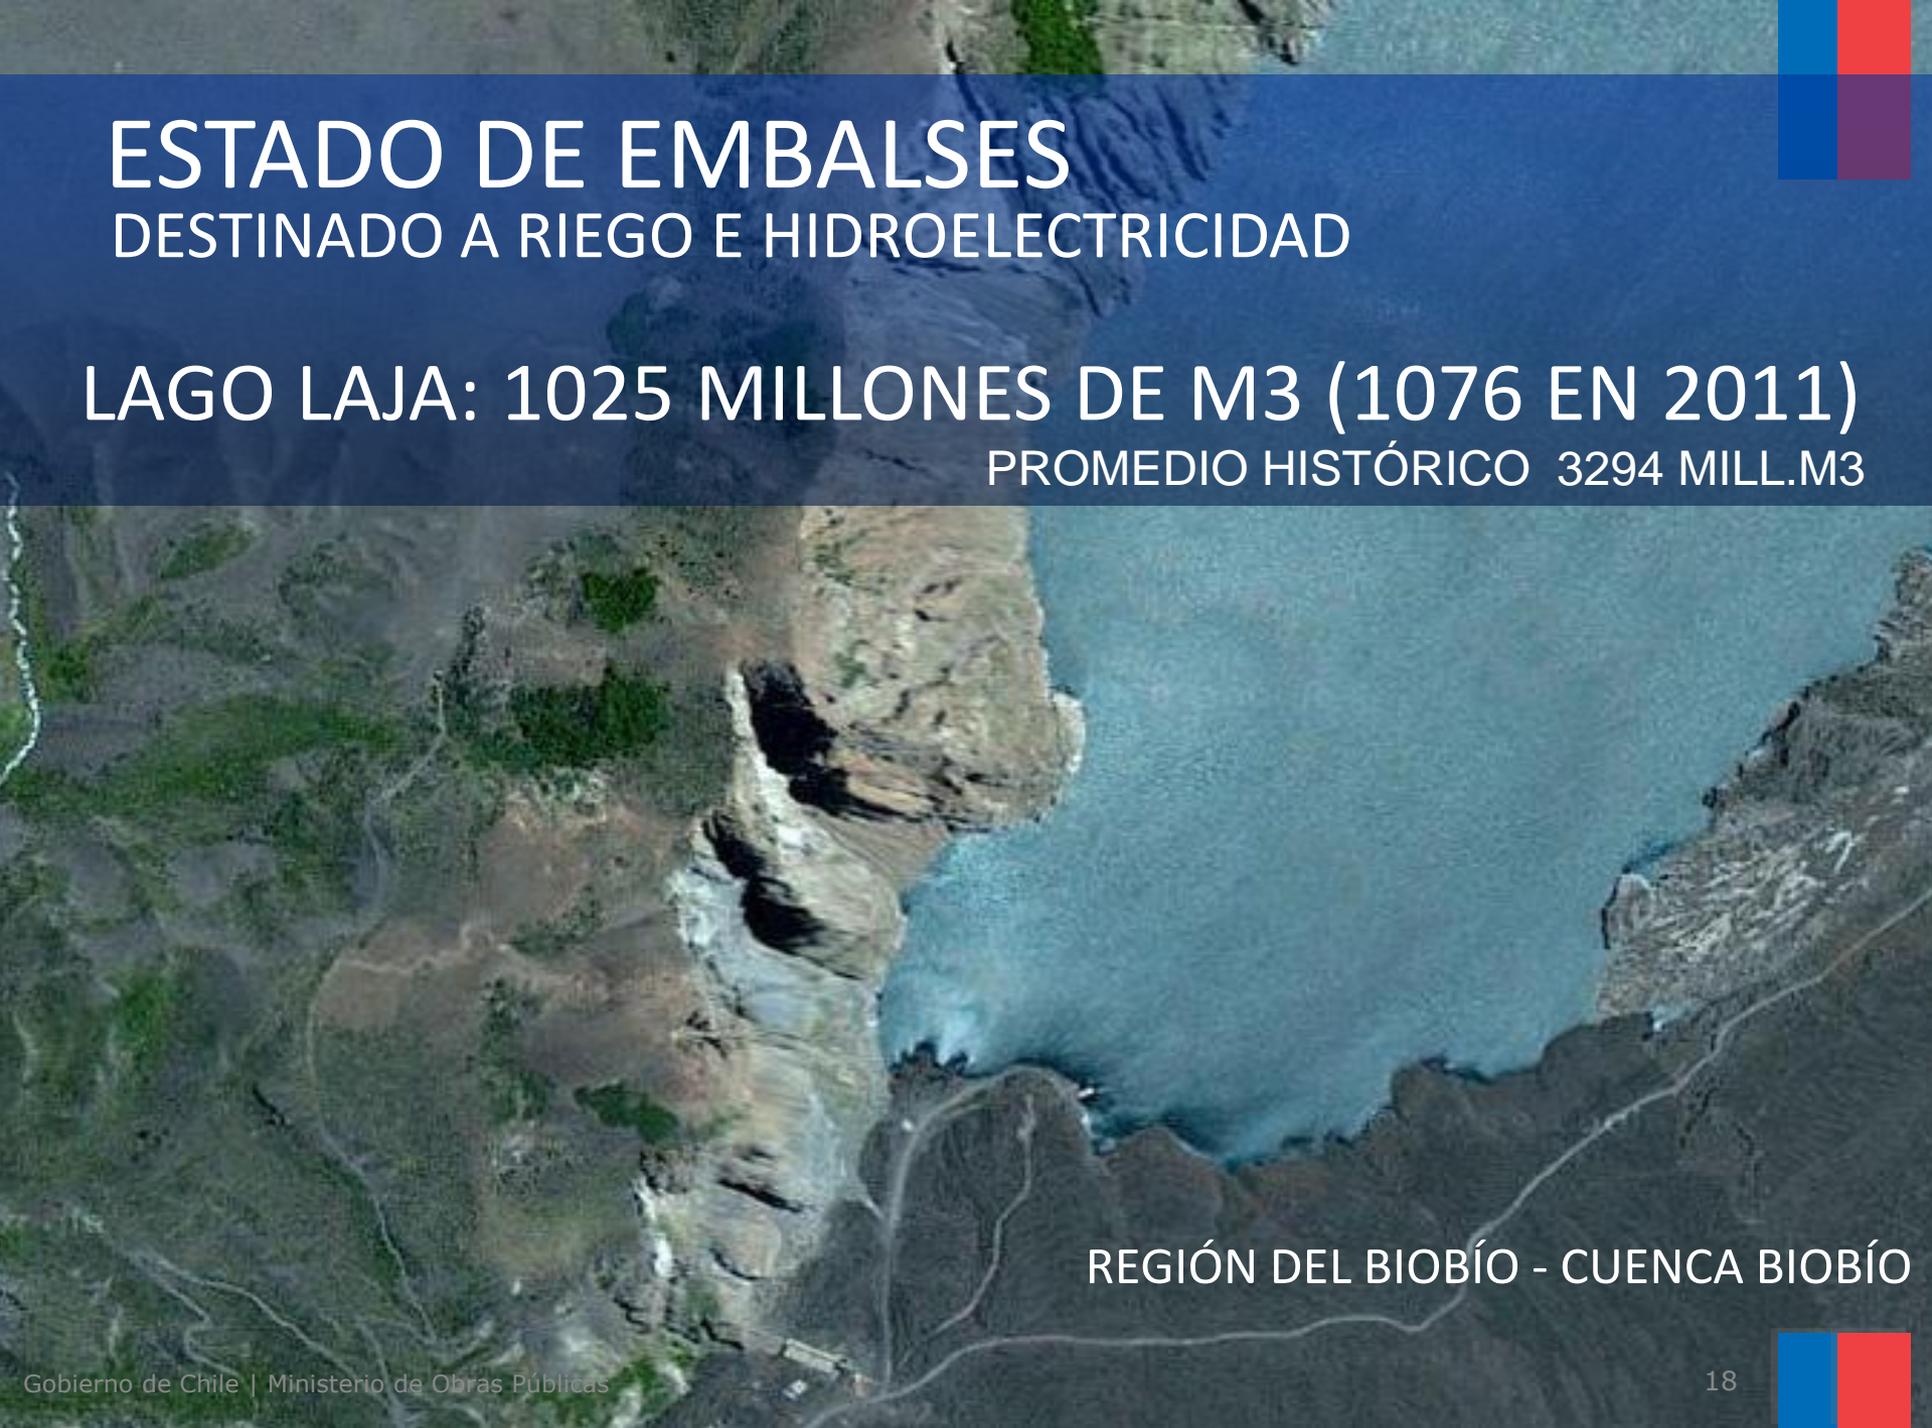
ESTADO DE EMBALSES

DESTINADO A RIEGO E HIDROELECTRICIDAD

LAGO LAJA: 1025 MILLONES DE M3 (1076 EN 2011)
PROMEDIO HISTÓRICO 3294 MILL.M3

REGIÓN DEL BIOBÍO - CUENCA BIOBÍO

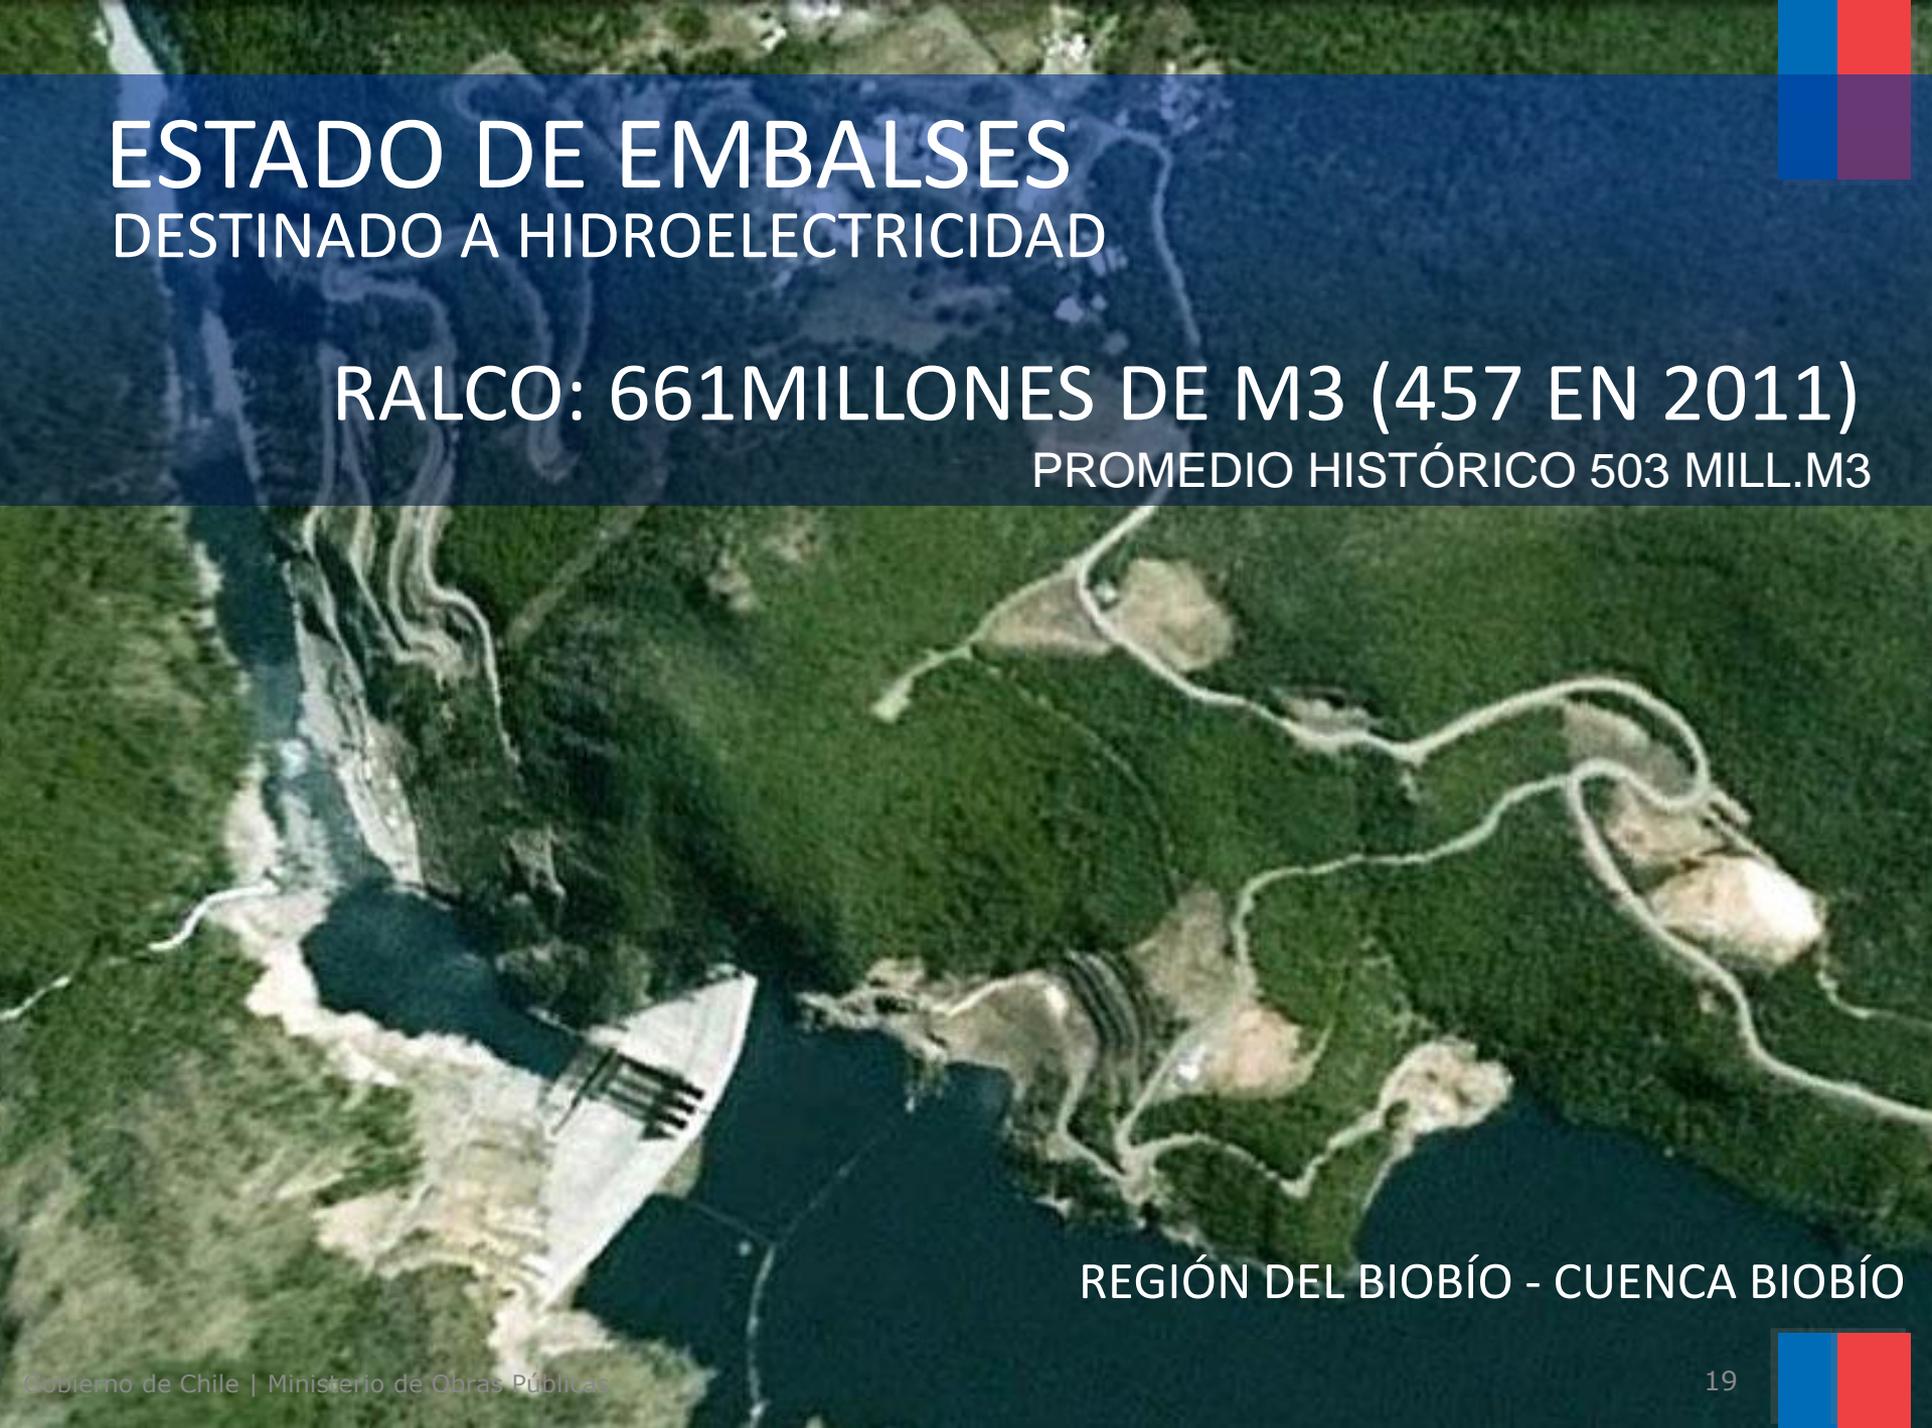
ESTADO DE EMBALSES DESTINADO A HIDROELECTRICIDAD

RALCO: 661 MILLONES DE M3 (457 EN 2011)
PROMEDIO HISTÓRICO 503 MILL.M3

REGIÓN DEL BIOBÍO - CUENCA BIOBÍO

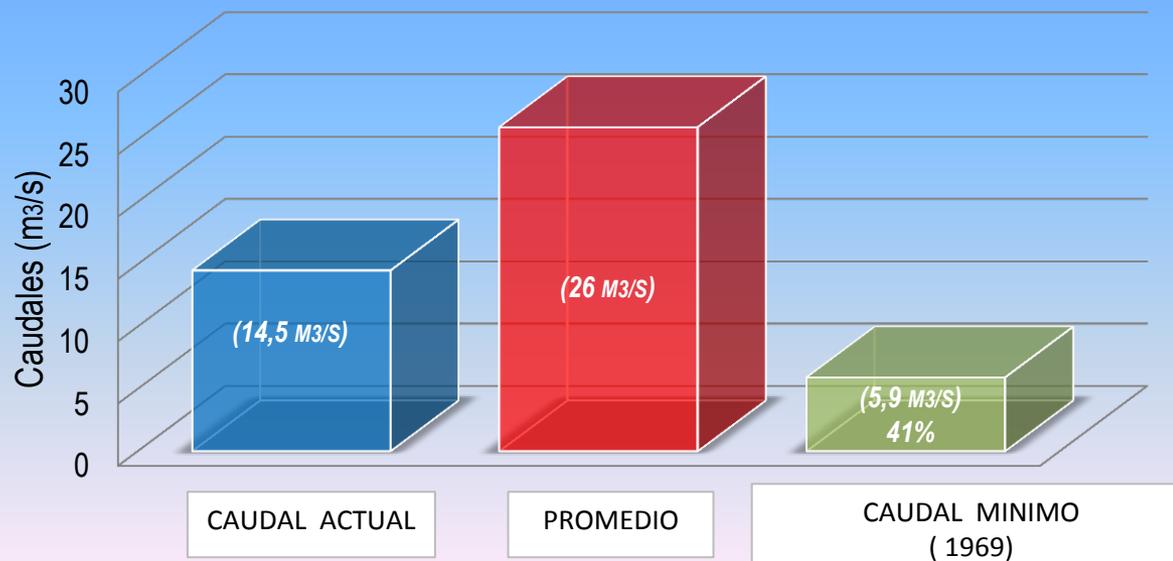
ACONCAGUA EN CHACABUQUITO

Porcentaje: Caudal min/actual

- Los caudales de la zona norte y centro disminuyeron de distinta medida, aproximándose a sus mínimos históricos.
- Desde la región del Biobío hacia el sur, los ríos se mantuvieron cerca o sobre los promedios estadísticos.

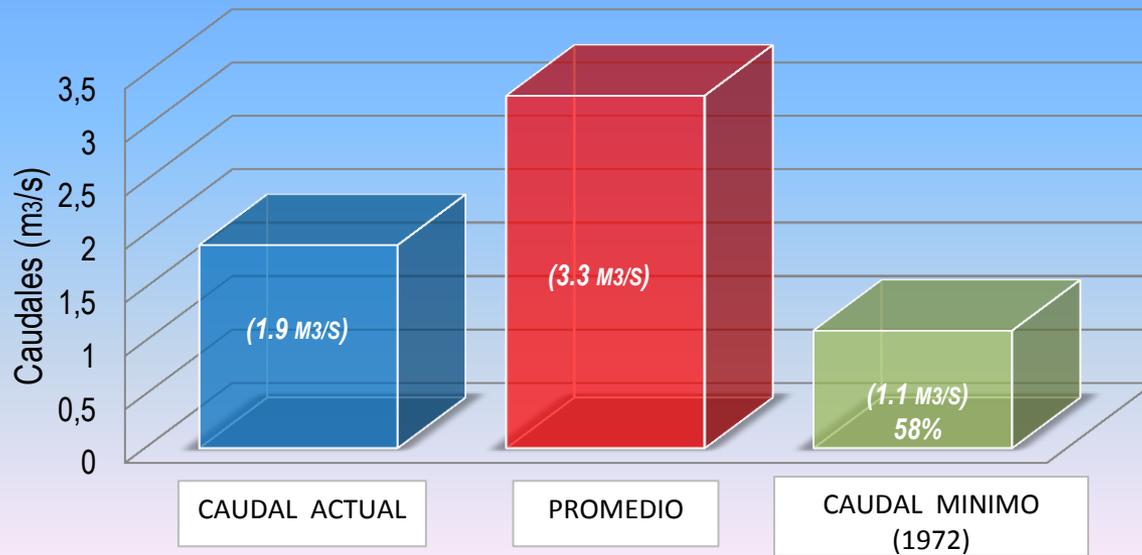
MAPOCHO EN LOS ALMENDROS

Porcentaje: Caudal min/actual

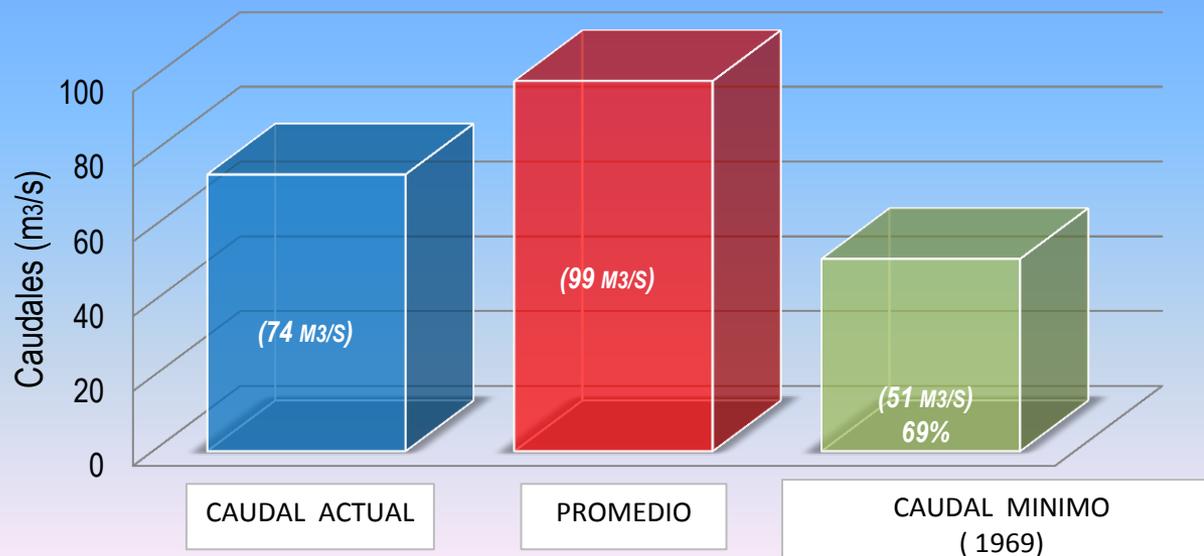
MAIPO EN EL MANZANO

Porcentaje: Caudal min/actual

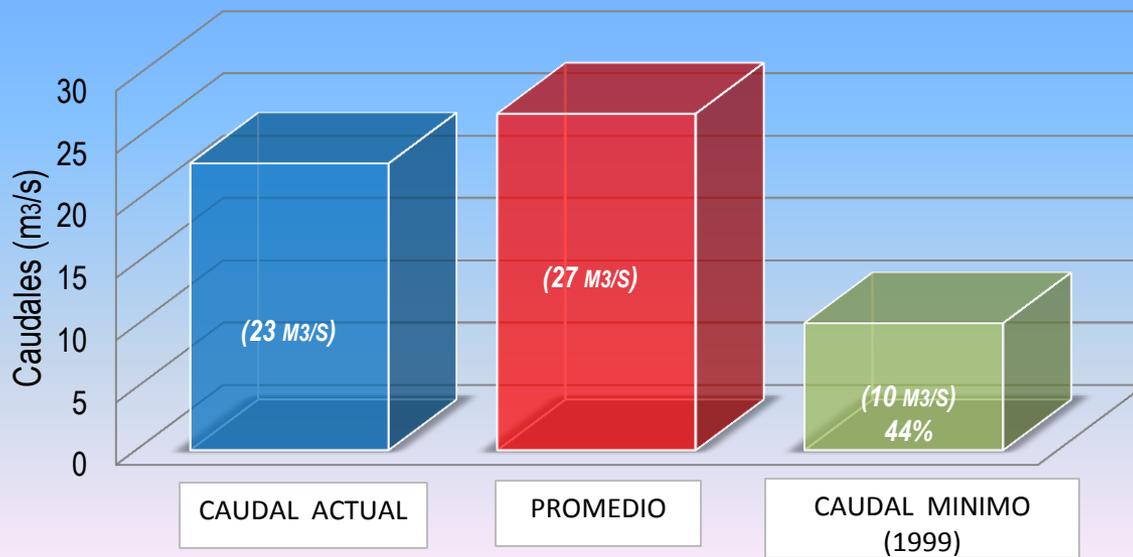
ÑUBLE EN SAN FABIAN

Porcentaje: Caudal min/actual

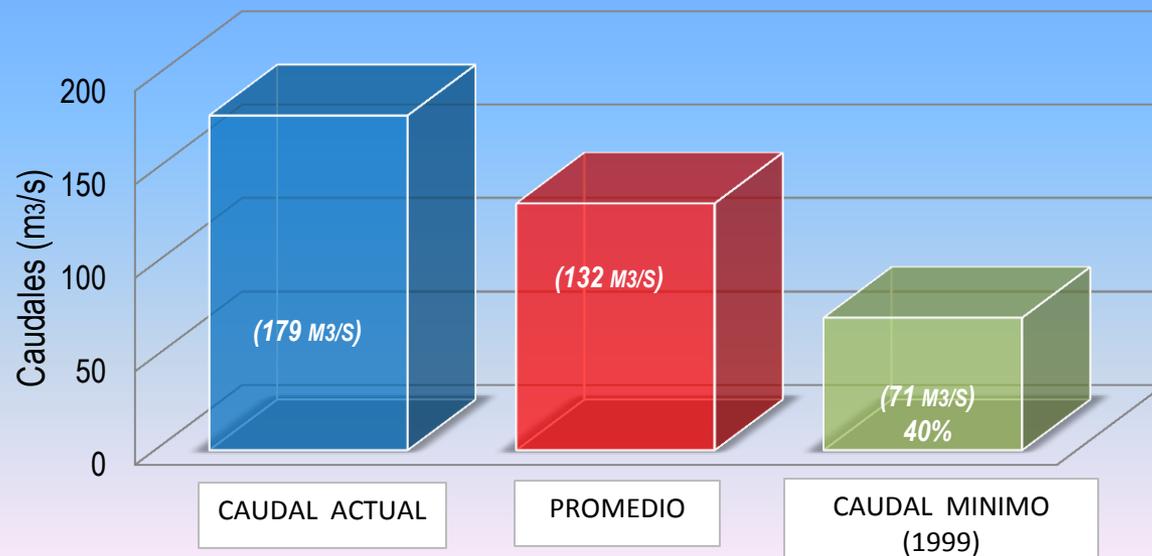
BIO BIO EN RUCALHUE

Porcentaje: Caudal min/actual
